| Ocena techniczna nr <b>POP/382/2025</b> | | Data badania: <b>07.05.2025 r.</b> |

Zadaniem niniejszej oceny jest określenie wartości rynkowej pojazdu FS Lublin II

| Marka i typ pojazdu | <b>FS LUBLIN II</b> |
| Numer rejestracyjny | <b>PO 8696V</b> |

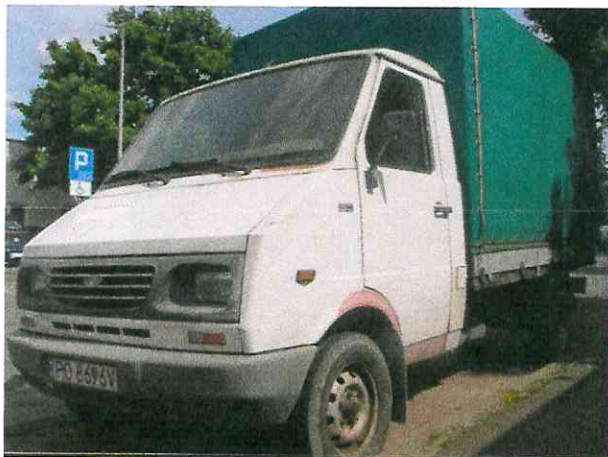
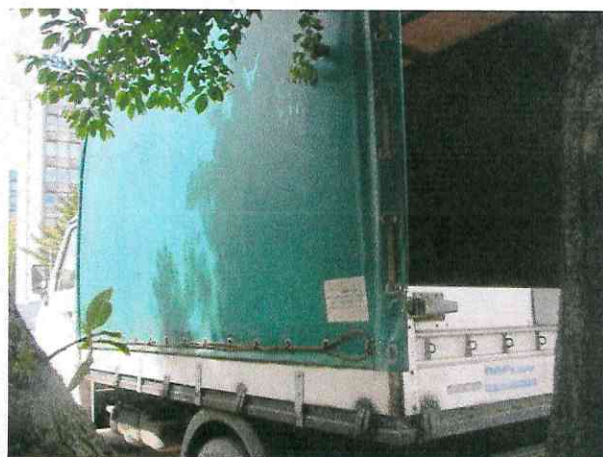
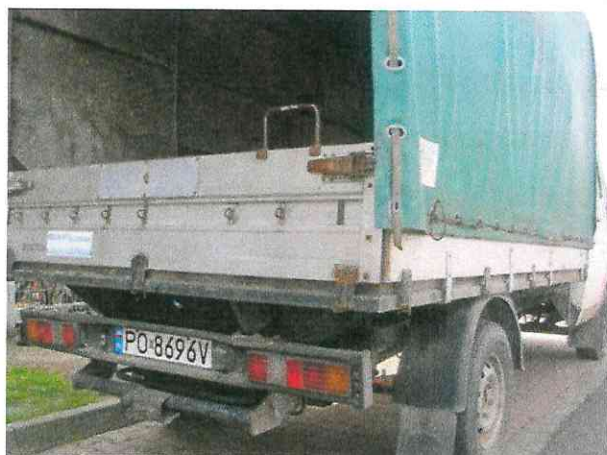
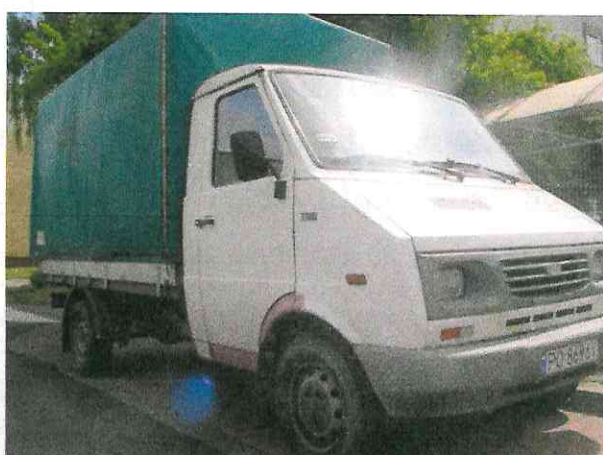
Fot. 1-4

Opisany samochód (fot. 1-4) został przedstawiony do badania w dniu 07.05.2025 roku na terenie Politechniki Poznańskiej przy ulicy Piotrowo w Poznaniu w obecności pracownika uczelni Pana Leszka Nowaka. W trakcie badań zidentyfikowano samochód (fot. 5-6) dokonano oględzin poszczególnych elementów samochodu, sporządzono dokumentację fotograficzną, a wyniki tego badania zostały przedstawione poniżej.

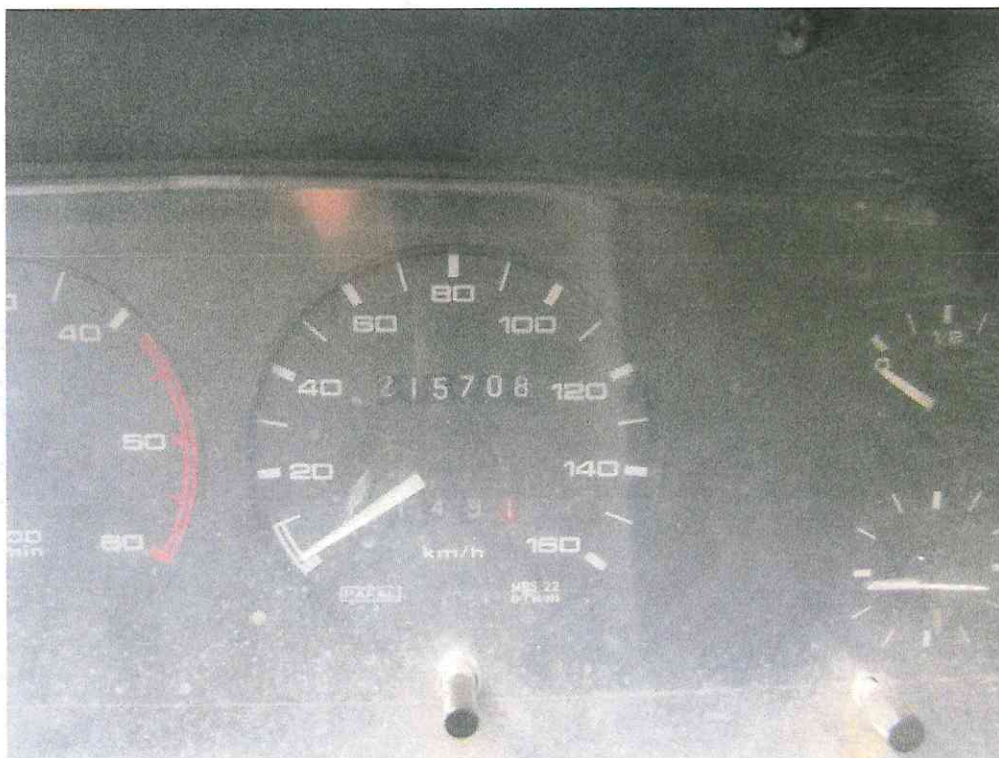
Fot. 7

Pojazd w dniu badania miał przebieg 215 708 km, co zostało przedstawione na fot. 7.

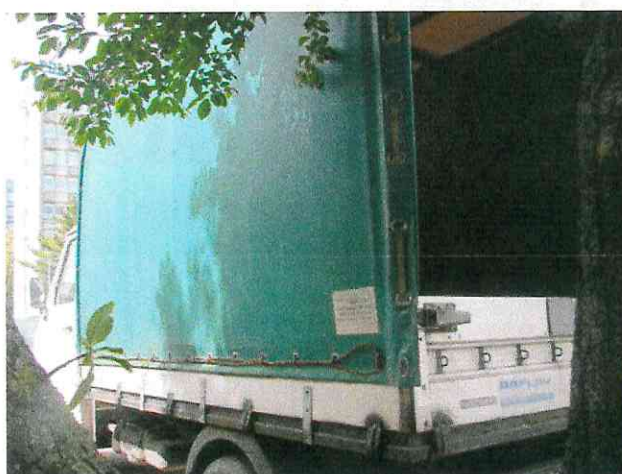
Fot. 8

**Nadwozie, skrzynia ładunkowa** – skrzynia zamocowana do ramy pojazdu. Burty skrzyni ładunkowej wykonane z aluminium, podłoga wykonana ze sklejki. Tylna burta połączona z podłogą zawiasami, co daje możliwość odchylania ułatwiającą załadunek i rozładunek. Ładownia skrzyni jest przykryta plandeką fot. 8-9.

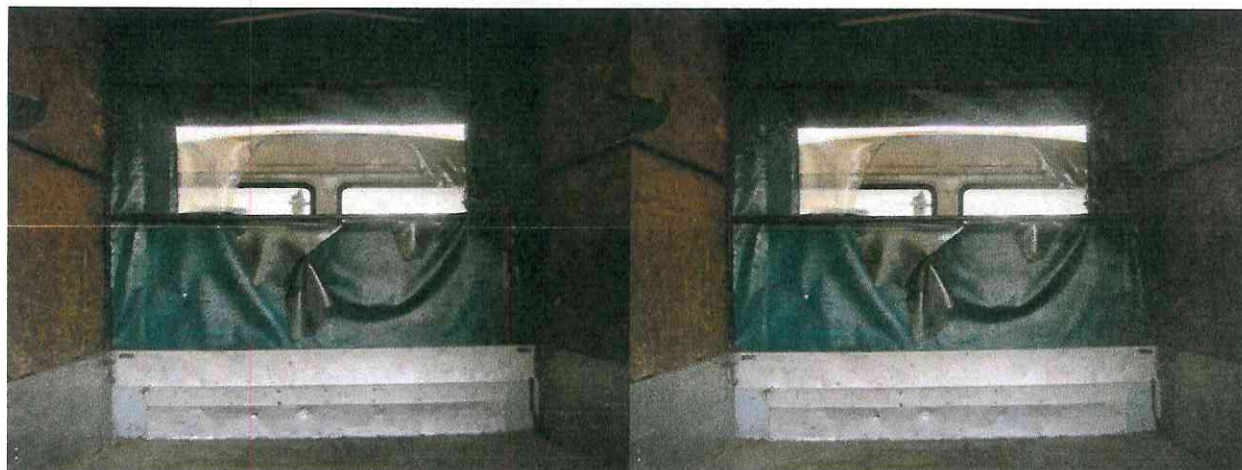
Okienko rewizyjne wykonane z przeźroczystej folii w przedniej części plandeki jest uszkodzone, rozerwane fot.10-11.

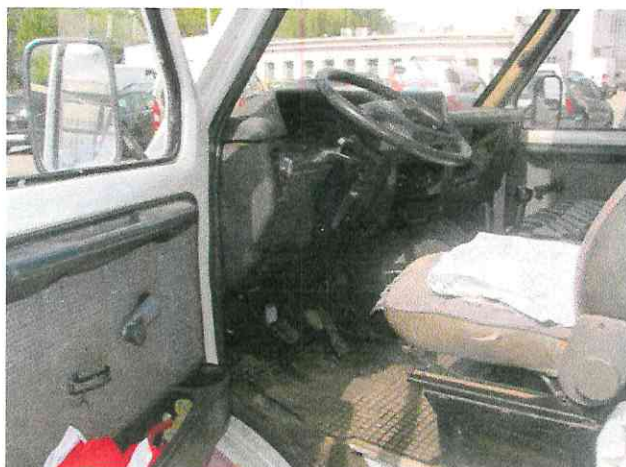
Fot. 12

**Wyposażenie** – kabina pasażerska 3 osobowa. Kabina jest niekompletna. Wnętrze kabiny jest zniszczone. Tapicerka zabrudzona, poszycia rozerwane fot. 12-16.

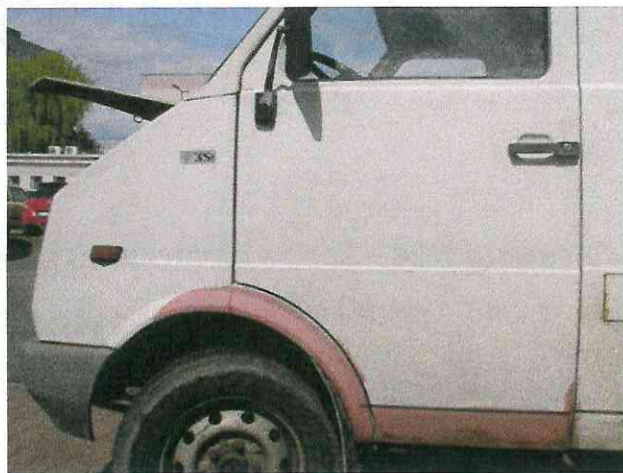
**Fot. 17**

Kabina posiada liczne ogniska rdzy na bokach oraz w przedniej części wokół szyby czołowej (poszycie dachu, podszybie) fot.17-19.

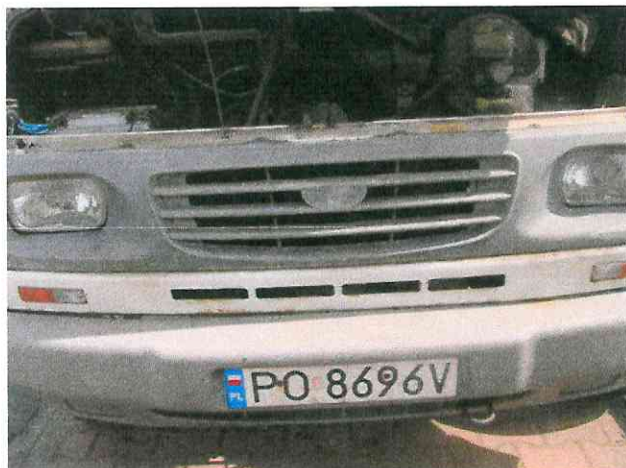
Fot. 20

**Silnik z osprzętem** – braków w wyposażeniu znajdującym się w komorze silnika nie stwierdzono. Silnik został uruchomiony. Rzeczoznawca stwierdził wycieki zarówno w górnej jak i dolnej części silnika. Ze względu na rozległe zanieczyszczenia brak jest możliwości wskazania dokładnego miejsca wycieku (fot.20-22).

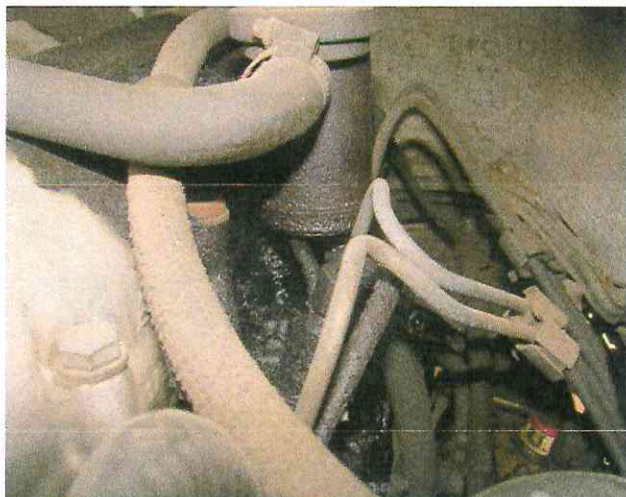
**Fot. 23**

**Układ kierowniczy** – układ ze wspomaganiem. Układ nieszczelny fot.23.

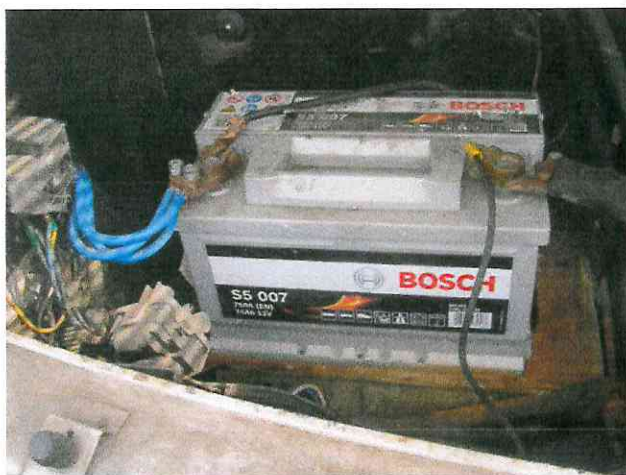
**Fot. 24**

**Układ elektryczny** – technicznie sprawny. Uruchomienie silnika prawidłowe. Zamontowany akumulator marki Bosch S5007 z dwuletnim okresem eksploatacji. Oświetlenie sprawne, częściowo niekompletne fot. 24-25.
